**STUDI PERMASALAHAN DRAINASE JALAN (SALURAN SAMPING)  
DILOKASI JALAN DEMANG LEBAR DAUN SEPANJANG  $\pm$  3900 m  
(LINGKARAN SMA NEGERI 10 S.D SIMPANG POLDA)**

**Ahmad Syapawi**

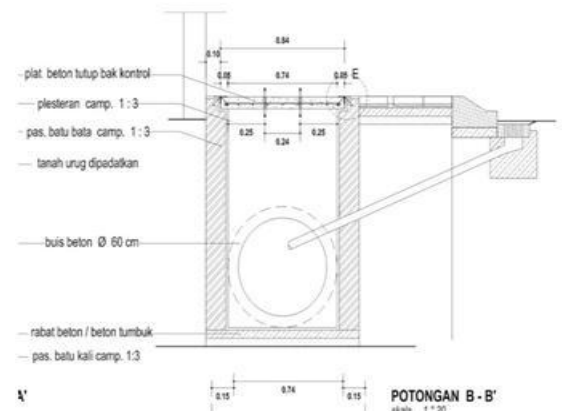
Gambar 1. Perencanaan drainase trotoar

Bahkan di STA 3+200 trotoar dihilangkan dan dibuat rata dengan badan jalan, bila ini tidak diperbaiki pada saat hujan jalan akan terendam oleh air dan akan merusak perkerasan jalan.

Selain tidak ada inlet pada trotoar yang memiliki drainase dibawahnya trotoar ini juga tidak dilengkapi dengan penutup yang bisa dibuka yang berguna untuk melakukan pengecekan bila terjadi kerusakan pada saluran tersebut

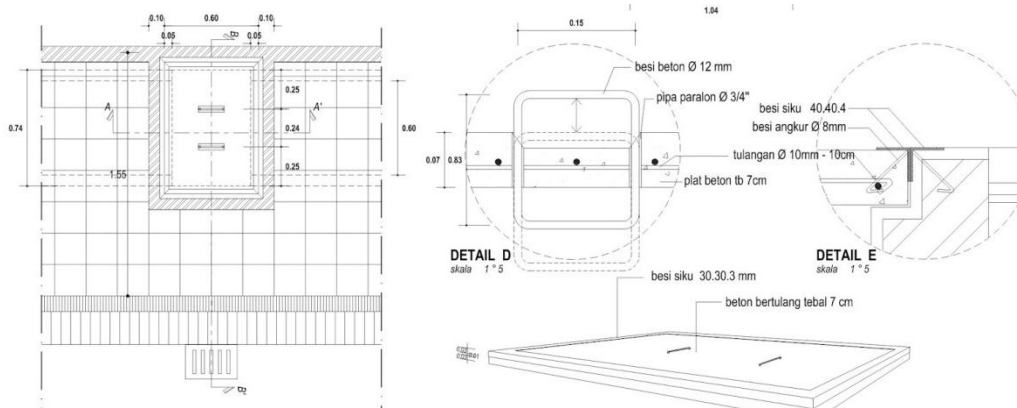
Gambar 2. Desain Penutup Saluran Drainase (Manhole)

Penutup Saluran tersebut hanya ditemukan satu buah tetapi kondisinya sudah memprihatinkan karena sudah dipenuhi oleh sampah terlihat pada STA 3+300.
